АКТ_2021/04/05-01

Обследования мест общего пользования

Произвела обследование мест общего пользования для выполнения ремонтных работ по программе «Создание условий для обеспечения комфортного проживания жителей в многоквартирных домах Московской области. Мой подъезд», расположенных по адресу Московская область, г. Красногорск, ул. Королева, д. 1:

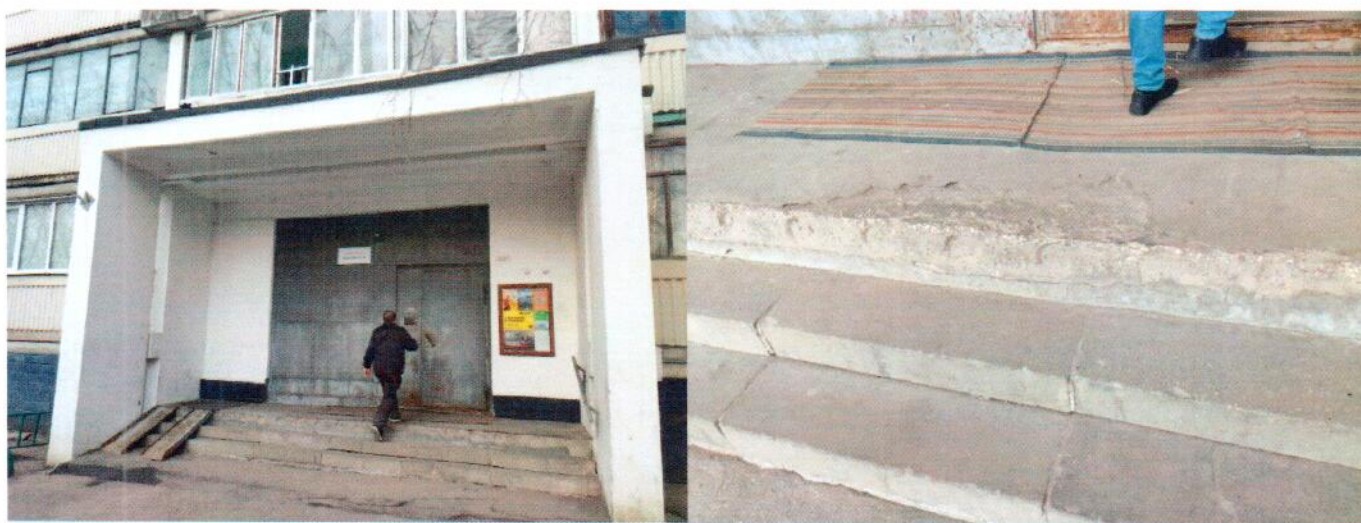
Фото 1 – 2.

- имеется повреждение площадки на входе в подъезд;
- необходимо установить светильники на козырьках над входом в подъезд и выходом с пожарной лестницы

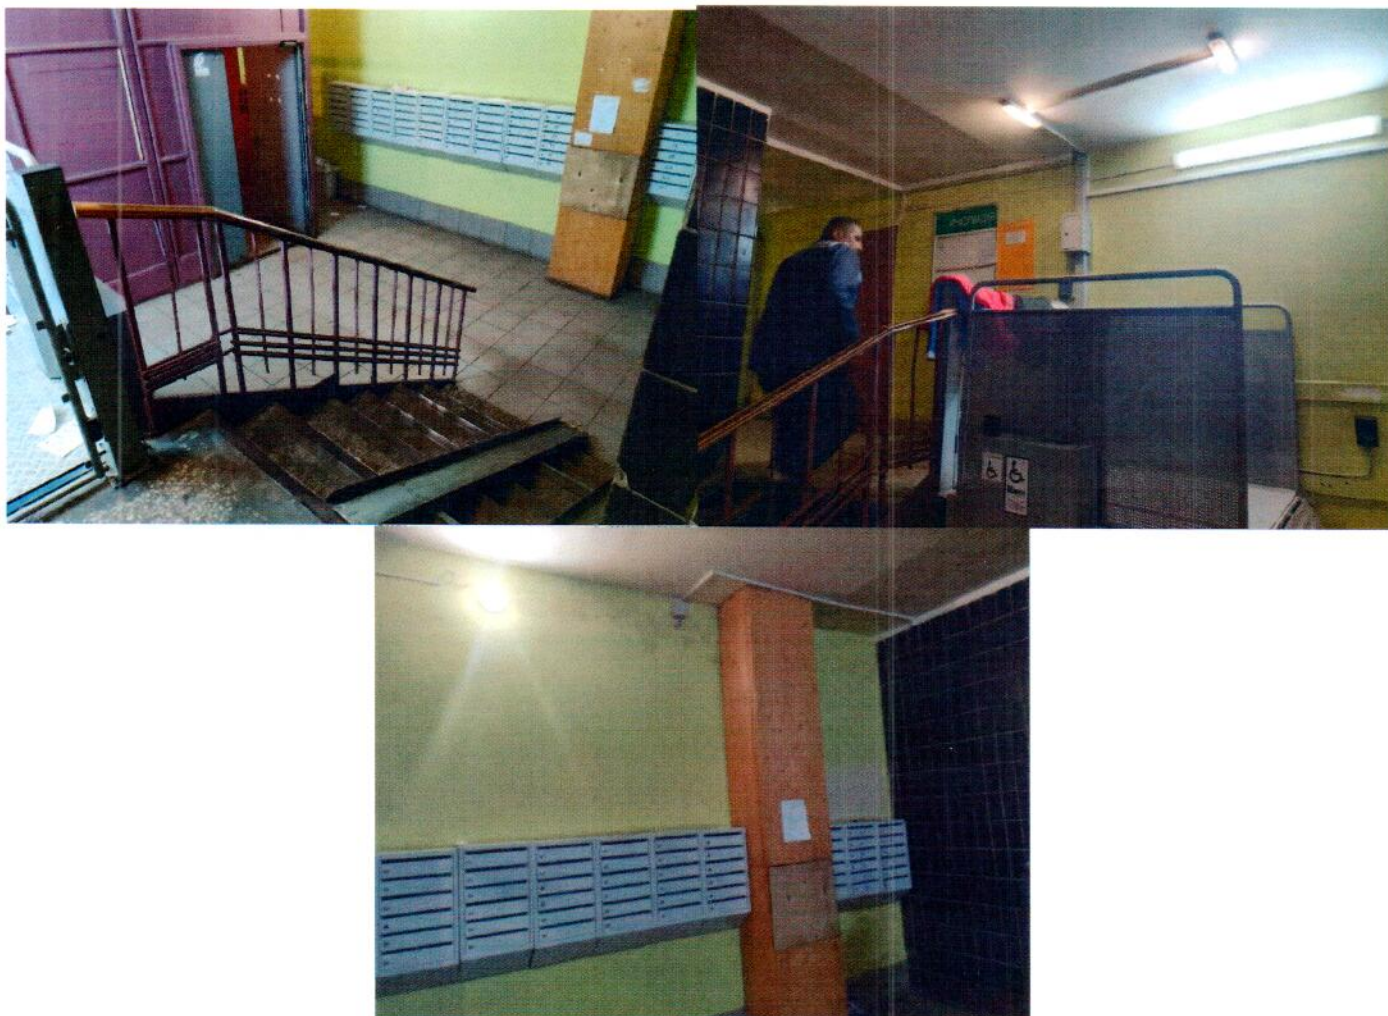
Фото 3 – 5. Вестибюль.

- имеются повреждения окрасочного слоя стен и потолка, стены окрашены в разный цвет;
- светильники установлены без крышек (плафонов), разных марок.

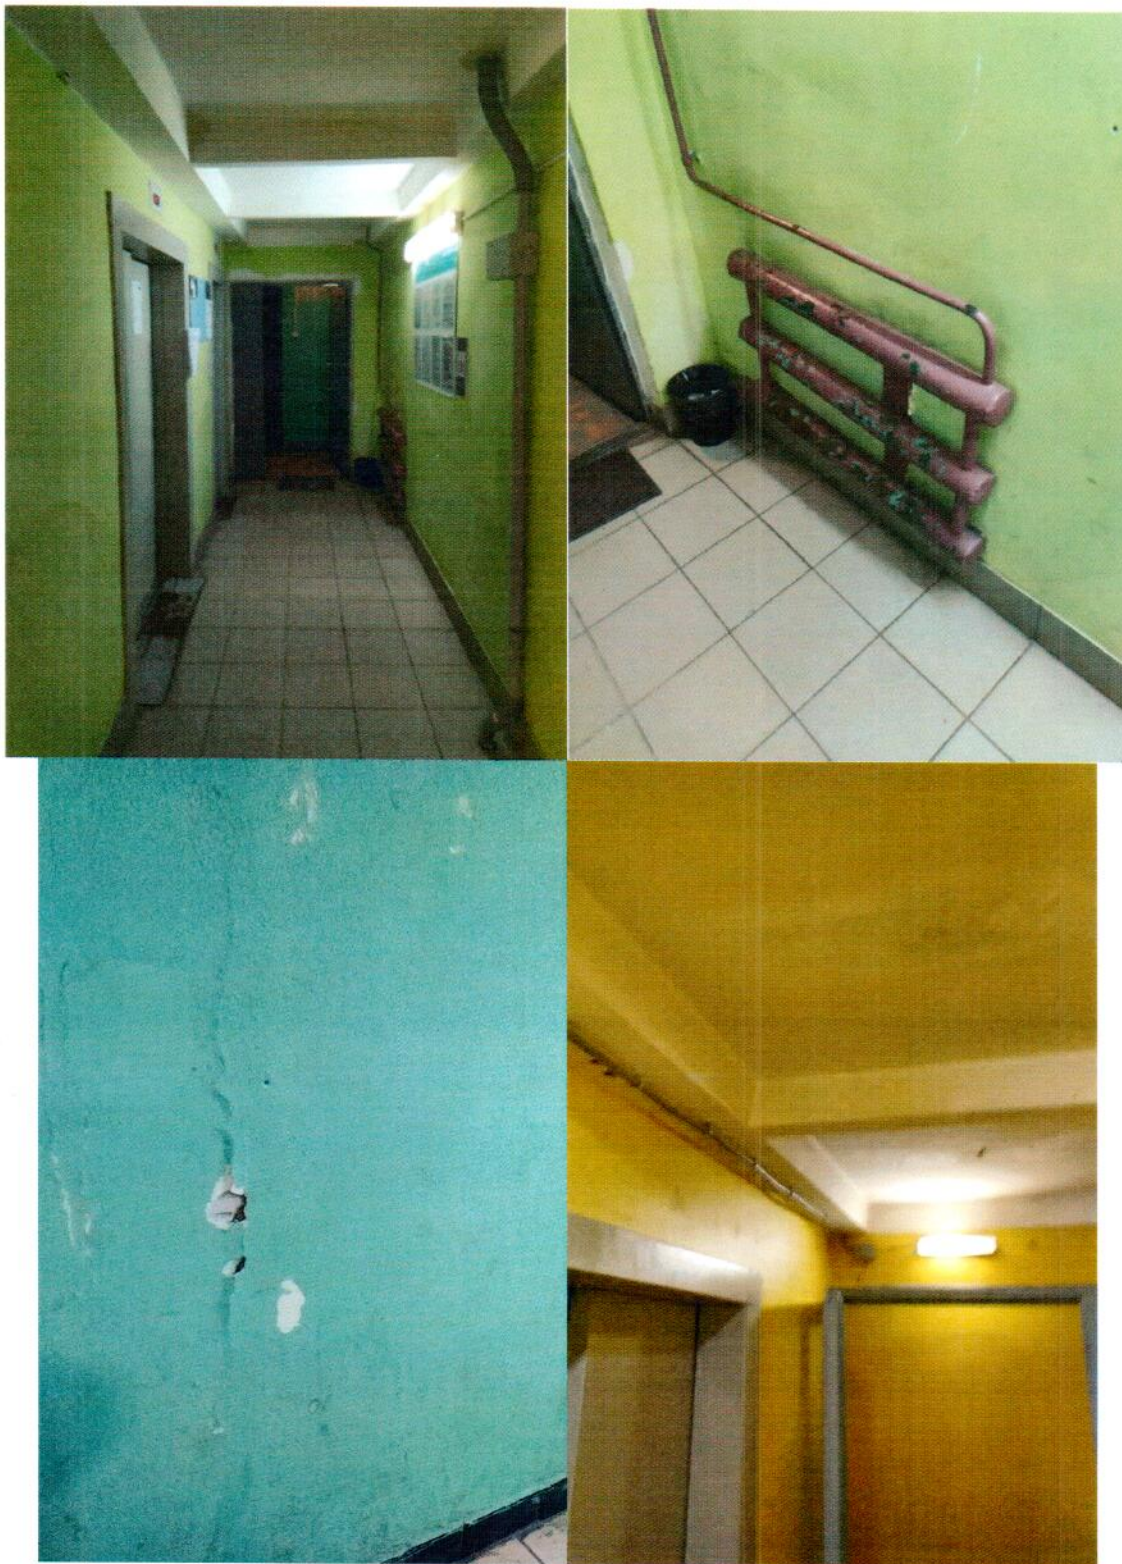
Фото 10 – 13. Лифтовой холл «Кз» и внеквартирный коридор «К1» 1 – 16 этаж.

- разрушение окрасочного слоя стен и потолка;
- светильники установлены без крышек (плафонов), разных марок;
- имеется ржавчина на трубах системы отопления;
- частичное разрушение плитки на полу.

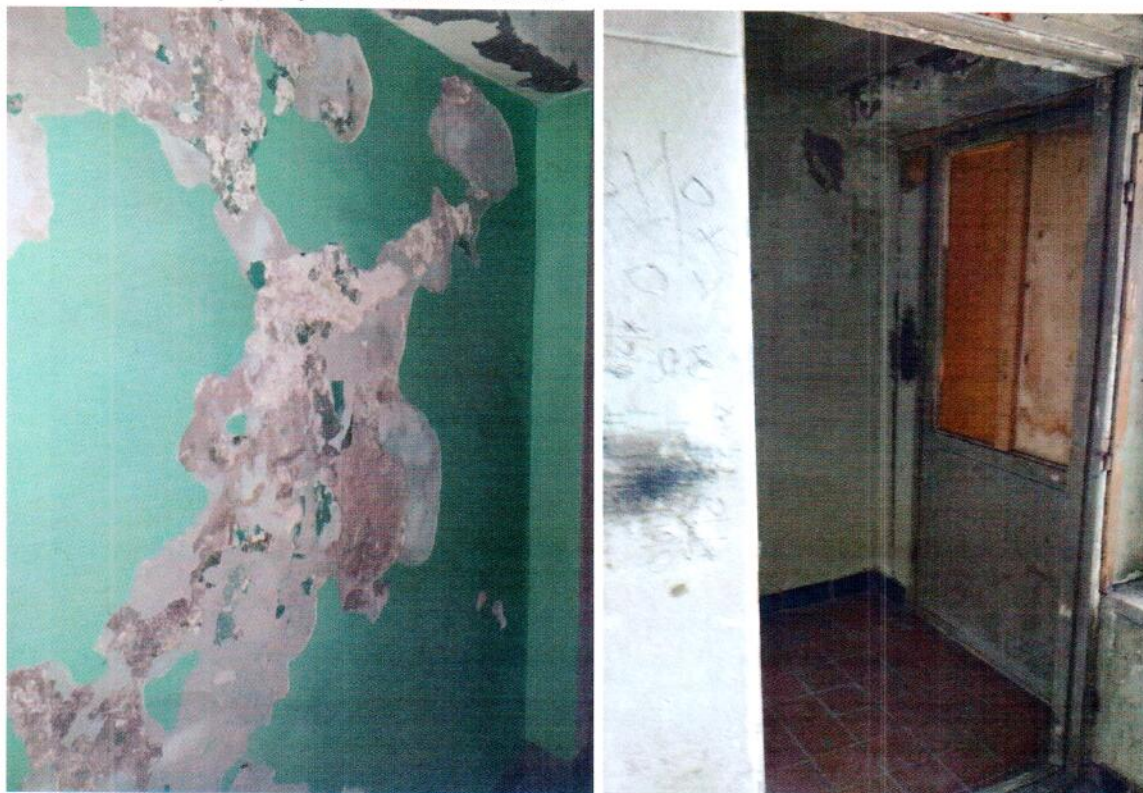
Фото 14 – 15. Тамбура выхода на переходной балкон.

- деревянные двери не отрегулированы, отсутствует остекление дверей, доводчики; разбиты дверные коробки и полотна;
- отслоение окрасочного слоя стен и потолка;
- частично отсутствуют светильники;

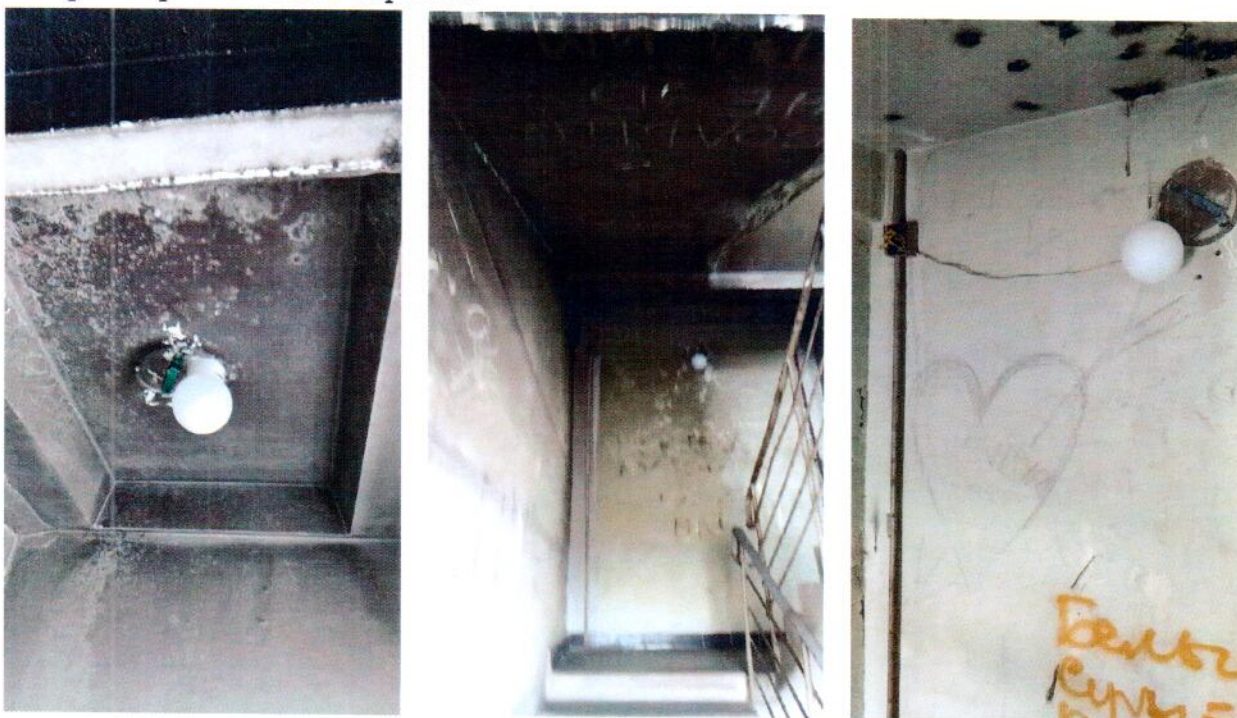
Фото 16 – 18. Лестничная клетка.

- частично разбиты деревянные коробки окон, отсутствуют стекла, установлена фанера; отсутствует деревянный наличник;
- отслоение окрасочного слоя стен и потолка;
- имеется ржавчина на металлических элементах системы отопления и перилах;
- открыты распаячные коробки
